## RADIOGRAFÍA DE UN PROCEDIMIENTO JUSTIFICADO PERO FALLIDO

*Una investigación sobre el apresamiento del potero chino  
Lu Rong Yuan Yu 606 por la República Oriental del Uruguay*

Por Sabina Goldaracena  
12 de Agosto 2022

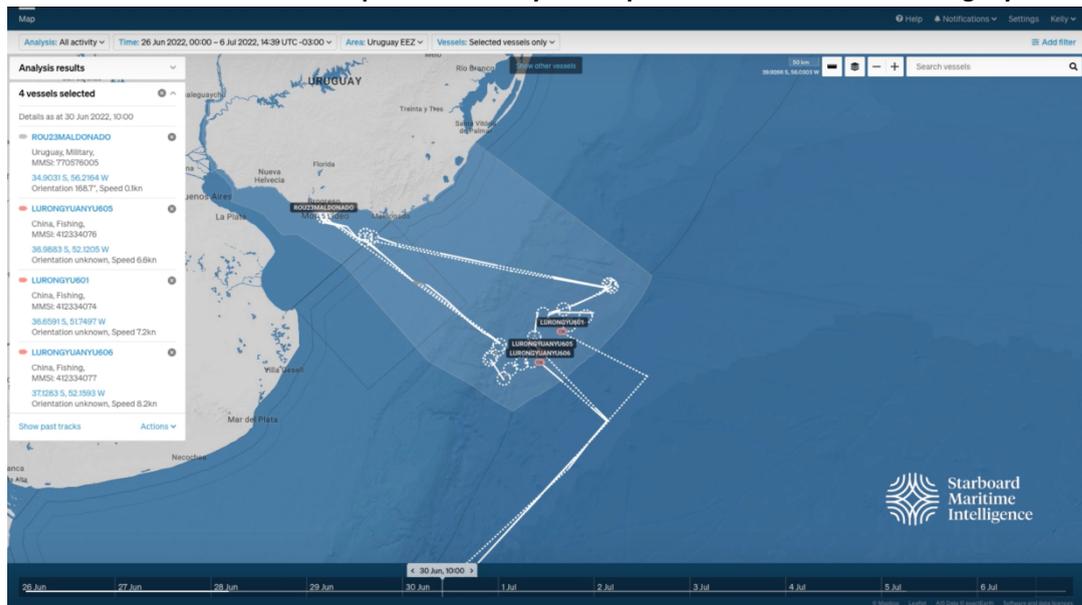
### 1. Mapa animado de la plataforma de monitoreo satelital Starboard Maritime Intelligence con los derroteros de AIS de los tres poteros chinos y del buque de la Armada Nacional uruguaya.

En *Starboard Maritime Intelligence* se los observa adentrarse unas 30 millas del límite exterior de la ZEE de Uruguay, cambiar el rumbo y alternar eventos de deriva con navegación. Sus señales de AIS son intermitentes. Por las noches, que es cuando se captura el calamar, sus eventos de deriva representan un indicio de posible actividad de pesca. Sus intermitencias del AIS refuerzan la sospecha de una actividad ilegal, dado que además no hay embarcaciones de nacionalidad china autorizadas a pescar en la ZEE uruguaya.

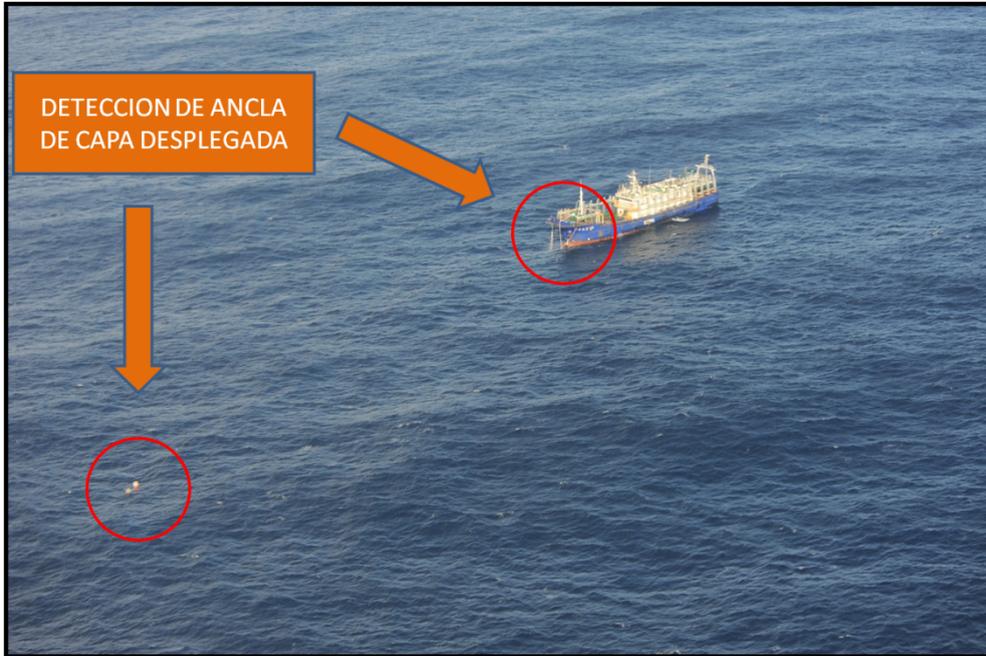
en posición respecto a la corriente). Aunque desde la superficie el ancla de capa no es visible, sí lo son el cabo recuperador y la estacha de fondeo - que la sujeta al barco por la proa-, así como el boyarin que marca su posición, como puede apreciarse en la siguiente fotografía.

**3. Fotografía del LU RONG YUAN YU 606 tomada por Aviación Naval.**

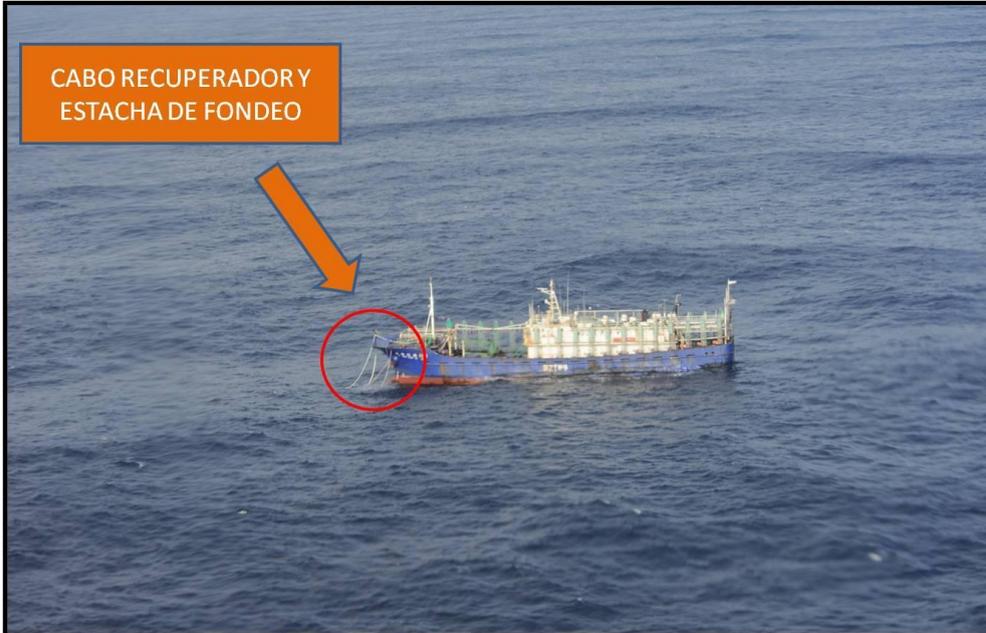
**4. Vista lateral que muestra cómo esas líneas salen por proa del LU RONG YUAN YU 606.**

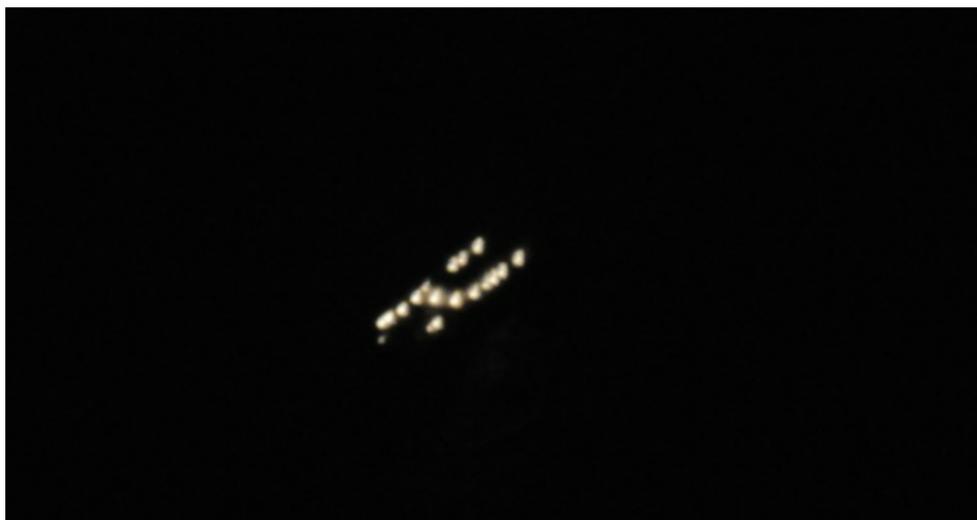
La aeronave vuelve a registrar su actividad la misma noche del día en que fueron detectados, cuando es más factible que los encuentre faenando. Al LU RONG YUAN YU 606 lo encuentra con posibles luces de pesca (lámparas de unos 2000 watts rodean a la embarcación para atraer al calamar hacia la superficie). A los otros dos poteros chinos, los detecta con luces de navegación.

**5. Fotografía tomada por la aeronave de Aviación Naval al LU RONG YUAN YU 606 el viernes 1 de julio a las 22:13 hrs.**

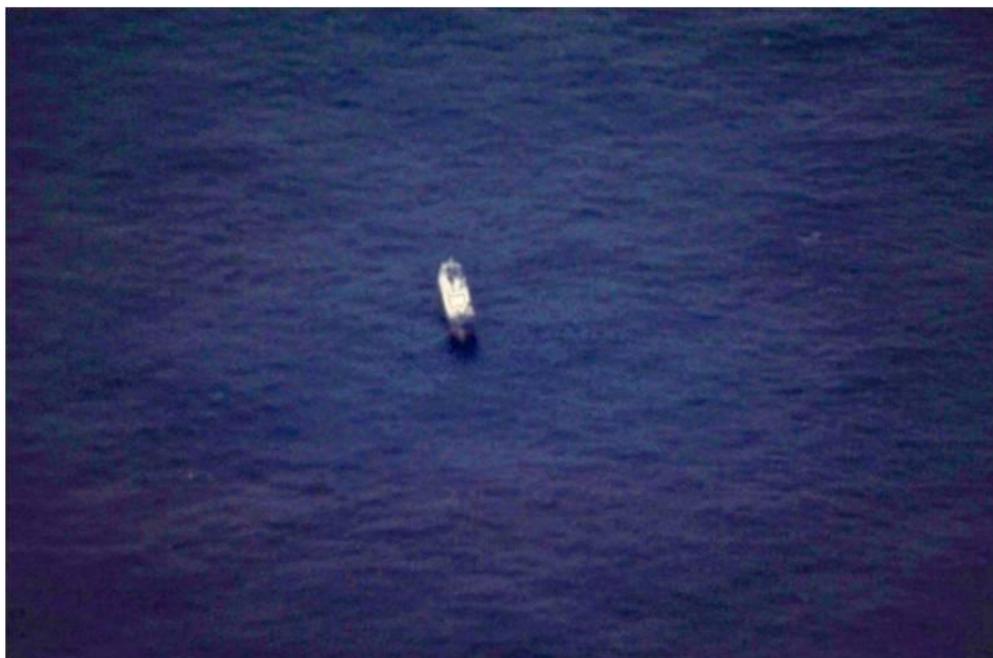
Teniendo en consideración los indicios de una aparente actividad ilegal por el LU RONG YUAN YU 606, se alista y zarpa el sábado 2 el buque hidrográfico ROU 23 MALDONADO, para llevar a cabo una operación de control de aguas jurisdiccionales. También se envía a la aeronave que, al atardecer, lo encuentra al garete con luces que aparentan ser las de pesca. De la proa del 606 parece salir el cabo recuperador del ancla de capa.

**6. Fotografía del LU RONG YUAN YU 606 tomada por Aviación Naval el sábado 2 de julio a las 19:08 hrs.**

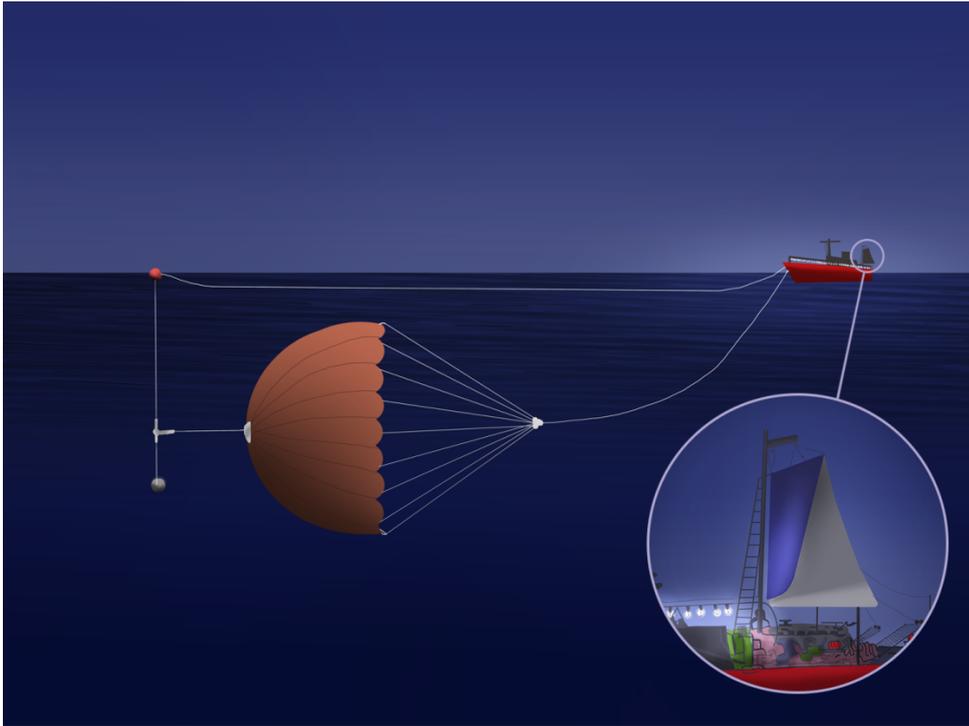
**9. Ilustración de un potero destacando el ancla de capa y la vela de popa.**

El ancla de capa es un paracaídas que va bajo el agua para, con máquinas paradas, mantener al barco lo más estático posible durante la faenada pesca o mientras se apronta para ellas, evitando que sea arrastrado por la corriente lejos del cardumen.

La vela de popa se utiliza para mantenerse posicionado respecto al viento. Cumple la misma función en dirección contraria al ancla de capa. Así se mantiene al barco en una relación entre lo que lo lleva la corriente y lo que lo hace el viento. Mantener la proa en esa dirección además disminuye el roldo y cabeceo del buque, haciéndolo mucho más estable para sus operaciones.

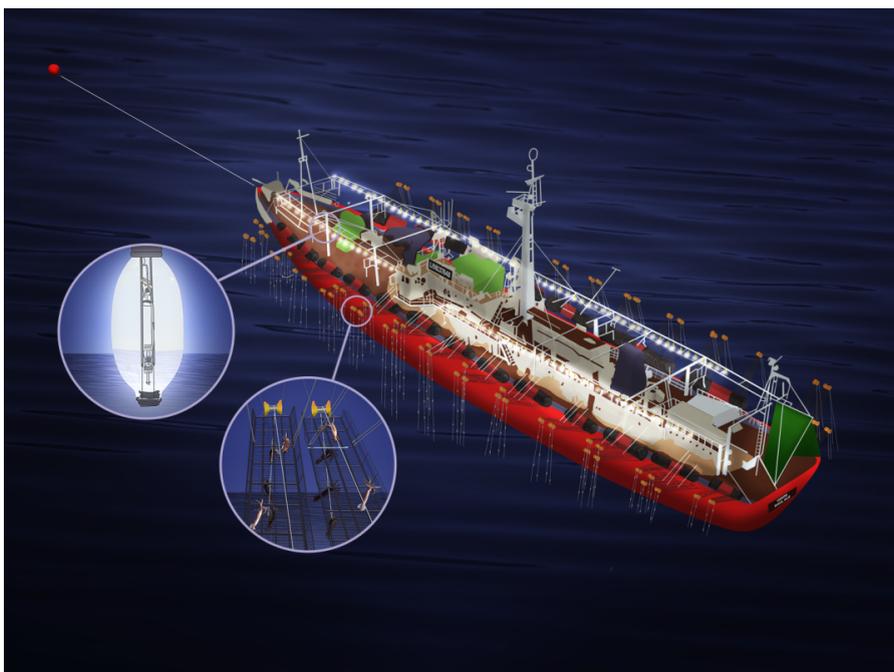
**10. Ilustración de un potero con el detalle de sus artes de pesca y luces de faena.**

Las parrillas son unos toboganes que se abren tipo brazos hacia las bandas del barco. En su base, hay un aparato que es la potera, al que le salen dos brazos. La potera es un sistema mecánico, que baja y sube los anzuelos en los que el calamar queda atrapado, y lo va recuperando para transportarlo a bordo.

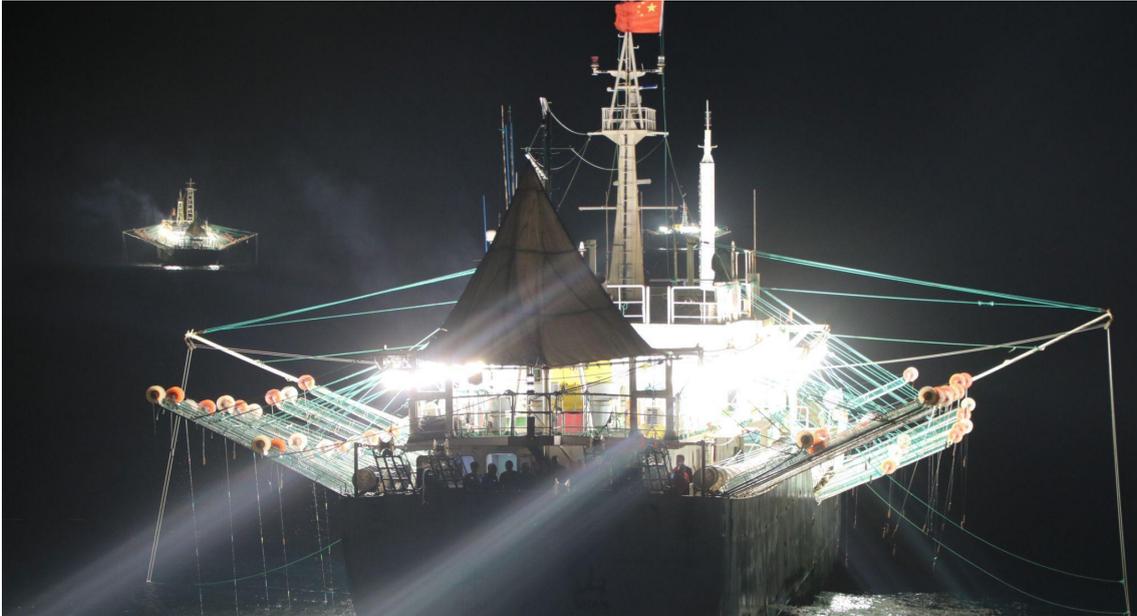
**10. Modelo de fotografía que permite comprobar que un potero está pescando. En la imagen del frente, además de las luces de pesca y la vela de popa cuadra, se aprecian las parrillas rebatidas y hasta se pueden ver los anzuelos colgantes de las líneas. Arriba, el pabellón del buque. En el fondo, otro potero con luces de pesca, al que se ven las parrillas y las líneas, y la vela de popa cuadra.**

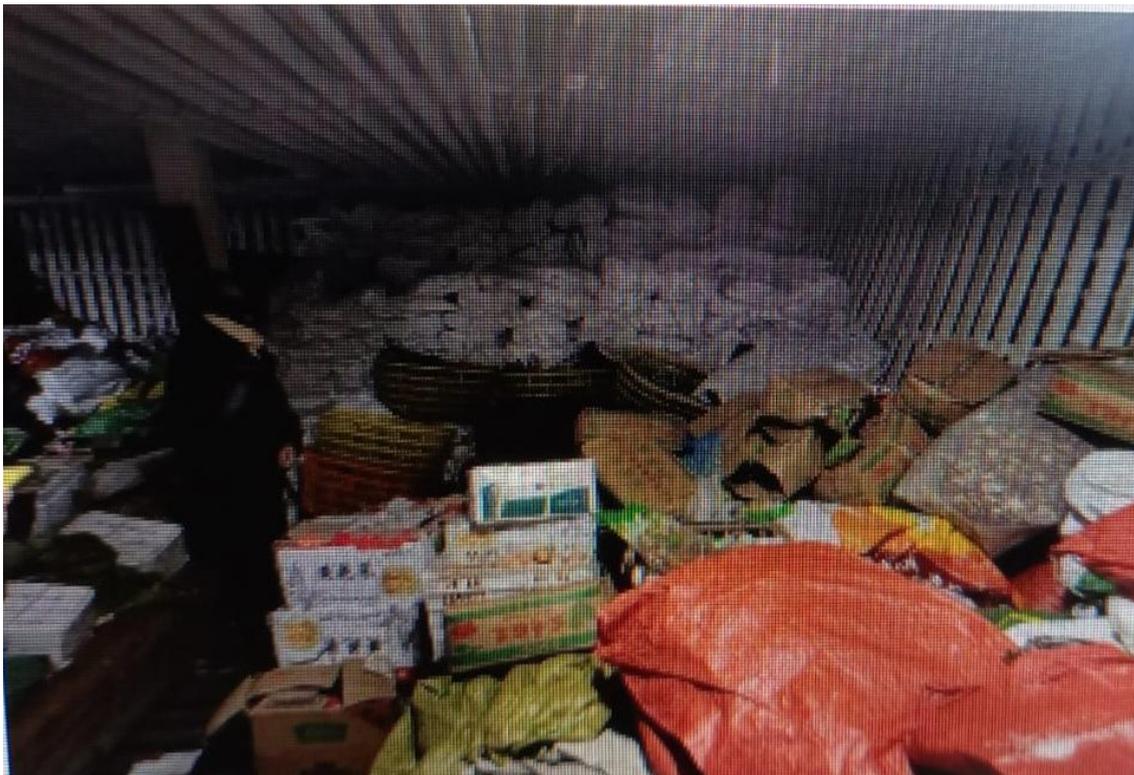
**13. Fotografía de la bodega dónde fue encontrado el calamar congelado entre los víveres de la tripulación. Estaba al fondo, pero no escondido.**

El informe al que tuvo acceso El Observador señala que, cuando llegaron al puerto, interrogado el capitán Liang Weifeng, declaró que tenía pesca en las bodegas, y ahí se encontraron 12.460 kilos de calamar. El informe detalla que durante la anterior inspección no había declarado la carga y la agencia marítima sí, aunque habló de 30 toneladas pescadas en el Atlántico sur.
